船舶インシデント調査報告書

平成27年5月14日
 運輸安全委員会（海事専門部会）議決
 委員 庄司 邦昭（部会長）
 委員 小須田 敏
 委員 根本 美奈

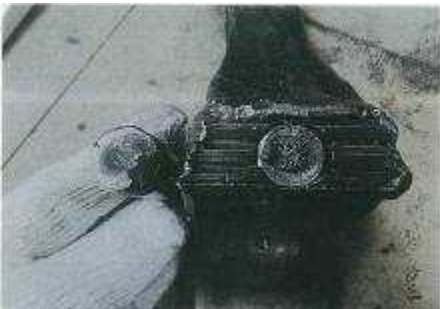
インシデント種類	運航不能（機関故障）
発生日時	平成26年6月3日 20時30分ごろ
発生場所	長崎県対馬市美津島町西方沖 郷埼灯台から真方位258° 10.8海里付近 （概位 北緯34° 17.58′ 東経128° 59.60′）
インシデント調査の経過	平成26年9月8日、本インシデントの調査を担当する主管調査官（門司事務所）ほか1人の地方事故調査官を指名した。 原因関係者から意見聴取を行った。
事実情報 船種船名、総トン数 船舶番号、船舶所有者等 L×B×D、船質 機関、出力、進水等	漁船 第一海漁丸 ^{かいりょう} 、14トン NS2-17193（漁船登録番号）、個人所有 16.03m (Lr) × 3.60m × 1.49m、FRP ディーゼル機関、426.6kW、平成9年6月5日 第290-50032号（船舶検査済票の番号）
乗組員等に関する情報	船長 男性 45歳 一級小型船舶操縦士・特殊小型船舶操縦士・特定 免許登録日 昭和63年2月25日 免許証交付日 平成24年11月13日 （平成30年2月24日まで有効）
死傷者等	なし
損傷	なし
インシデントの経過	<p>本船は、船長が1人で乗り組み、美津島町西方沖において、主機を回転数毎分（rpm）約1,800として、いか一本釣り漁の操業中、平成26年6月3日20時30分ごろ、機関室から激しい振動が船体に伝わった。</p> <p>船長は、集魚灯を消して主機回転数を約600rpmに下げたものの、振動が止まらなかったため、主機を停止して機関室を点検したところ、主機の左舷後方付近から潤滑油が噴出しているのを認めた。</p> <p>本船は、僚船にえい航され、4日01時30分ごろ、美津島町大船越漁港に帰った。</p> <p>機関整備業者は、主機を開放し、6番シリンダの連接棒ボルトのねじ部に折損、同シリンダのピストンに焼付き及び割損、連接棒に曲損、同シリンダブロックの左舷側に破口等を確認した。（写真1、写</p>

<p>真 2、写真 3 参照)</p> <p>写真 1 本件ボルトのねじ部の折損状況－①</p>

<p>主機 6 番シリンダのピストンが焼き付いた状況については、明らかにすることはできなかった。</p>
原因	<p>本インシデントは、夜間、本船が、美津島町西方沖において、いか一本釣り漁の操業中、主機 6 番シリンダのピストンが焼き付いたため、同ピストンが割損し、主機の運転ができなくなったことにより発生したものと考えられる。</p>
参考	<p>今後の同種事故等の再発防止に役立つ事項として、次のことが考えられる。</p> <ul style="list-style-type: none"> ・ 主機は、機関取扱説明書に従って、ピストンの抜き出し整備を適切に実施すること。
